EXPERTIZA TEHNICA CLADIRE CENTRALA TERMICA PENTRU CONSOLIDARE SI AMENAJARE STR NEGRU VODA NR 185 ORAS CIMPULUNG, JUD ARGES

EXPERTIZA TEHNICA

NUMAR 162 / REVIZIA 00

TEMA: EVALUAREA CLADIRII DIN PUNCT DE VEDERE AL
REZISTENȚEI AL STABILITATII STRUCTURII PENTRU
CONSOLIDARE SI TRANSFORMATE IN SALA DE FORTA

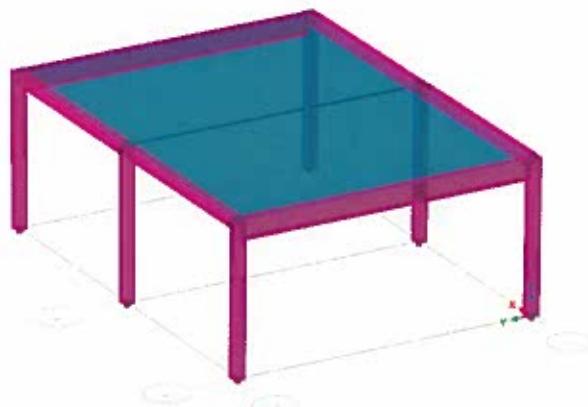
Prezentare de ansamblu

Descrierea modelului de calcul – suprastructura

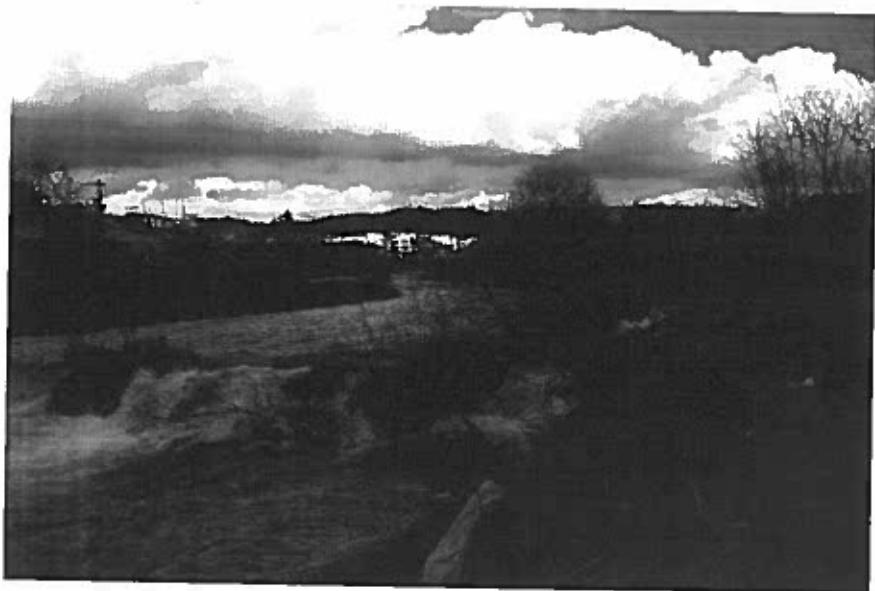
Foto 1 – Râul Târgului în zona orașului Campulung

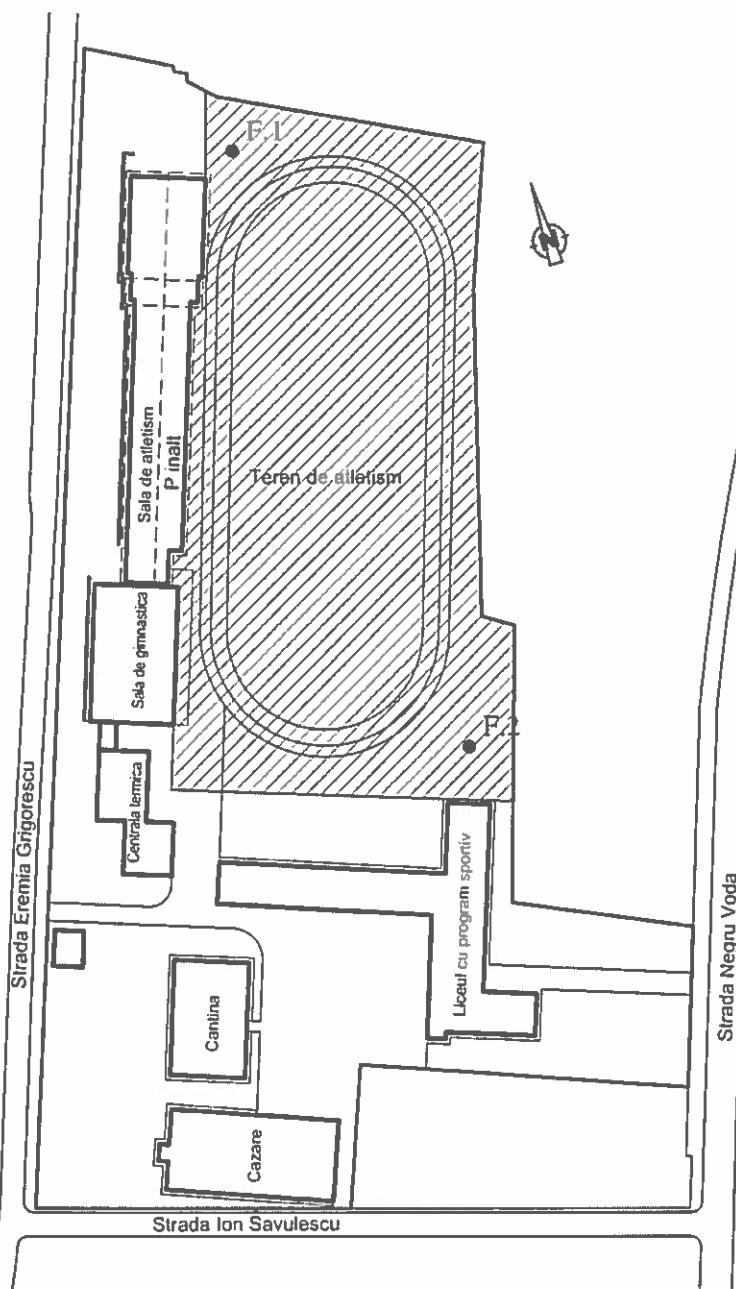
PLANSA 3

● - Foraje geotehnice executate

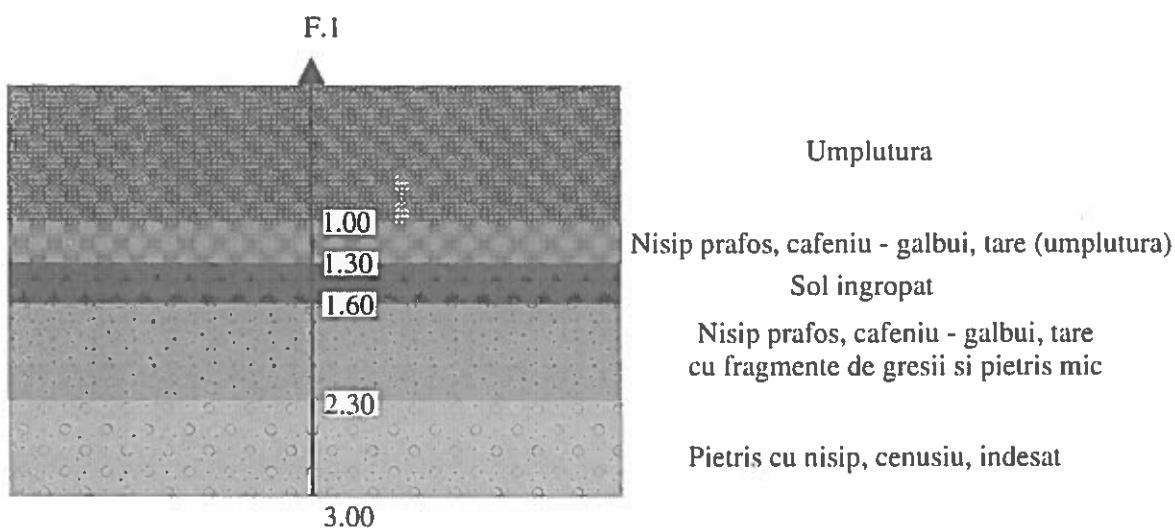
ROCKWARE UTILITIES	R.C.R - J 40/21760/2007 CIF: RO22775130 sos. GIURGIULUI NR.126 A BUCURESTI	STUDIU GEOTEHNIC pentru: "Modernizare stadion de atletism aferent Liceului cu Program Sportiv Campulung, oraș CÂMPULUNG MUSCEL, județ ARGES" BENEFICIAR : PRIMARIA ORASULUI CAMPULUNG		
Sef proiect		SCARA		
Projectat	Ing. geol. Mihai - Alex. SAMOILA	1:50		PROFILUL GEOTEHNIC AL FORAJULUI NUMARUL 1
Desenat	Ing. Cristian Gabriel SAMOILA			
Verificat	Ing. geol. Maria SAMOILA	DATA	JUNIE 2015	PLANSA 4

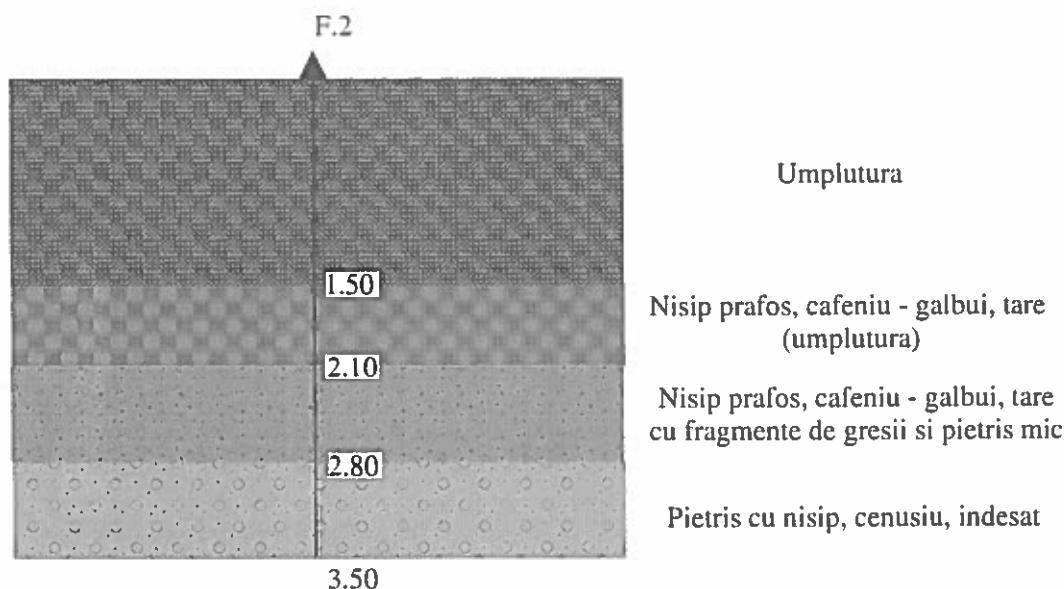
ROCKWARE UTILITIES	R.C.R - J 40/21760/2007 CIF: RO22775130 sos. GIURGIULUI NR.126 A BUCURESTI	STUDIU GEOTEHNIC pentru: "Modernizare stadion de atletism aferent Liceului cu Program Sportiv Campulung, oraș CÂMPULUNG MUSCEL, judet ARGES" BENEFICIAR : PRIMARIA ORASULUI CAMPULUNG		
Sef proiect		SCARA		
Proiectat	Ing. geol. Mihai - Alex SAMOILA	1:50		
Desenat	Ing. Cristian Gabriel SAMOILA		DATA	
Verificat	Ing. geol. Maria SAMOILA		1 IUNIE 2015	PROFILUL GEOTEHNIC AL FORAJULUI NUMARUL 2
				PLANSA 5

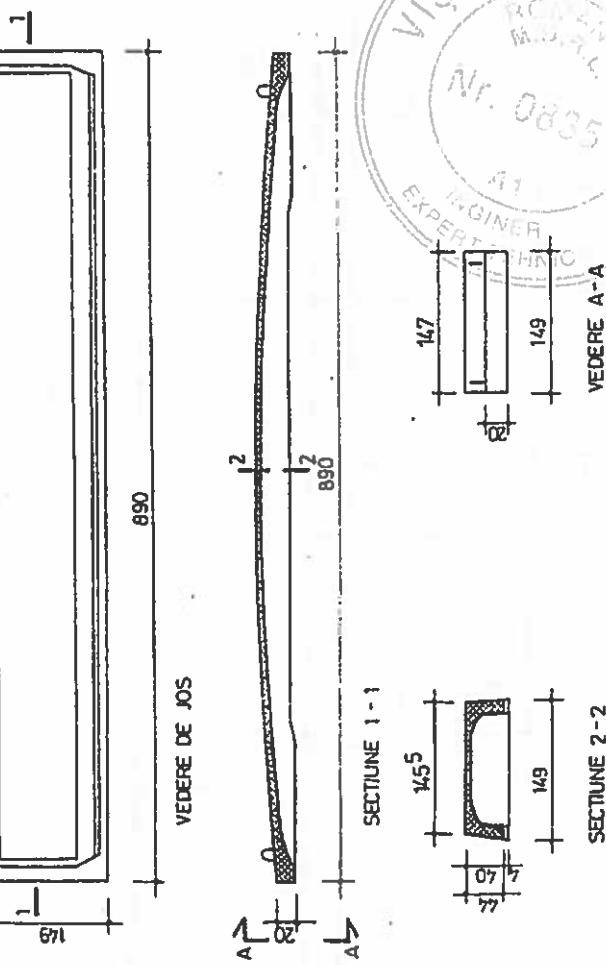
ELEMENTE DE SUPRAFATA ECP 9 * 1.5

DIN BETON PRECOMPRIMAT
CU EXTRADOSUL CURB
DE 9m. DESCHIDERE

● UTILIZARE
Elemente secundare pentru acoperișurile
halelor industriale cu transport tehnologic la sol
sau cu poduri rulante.

● ELEMENTE PE CARE REAZEMA
Grinzi principale

S-a tinut cont de catalogul de elemente prefabricate tip pentru chesoanele de la acoperis; anexa 13
